Puntos de Descargas a Cuerpos de Agua

Región No. 2

Barrio: Puerto Nuevo

ESTUDIO INUNDACION MUNICIPIO SAN JUAN
Puntos de Descargas

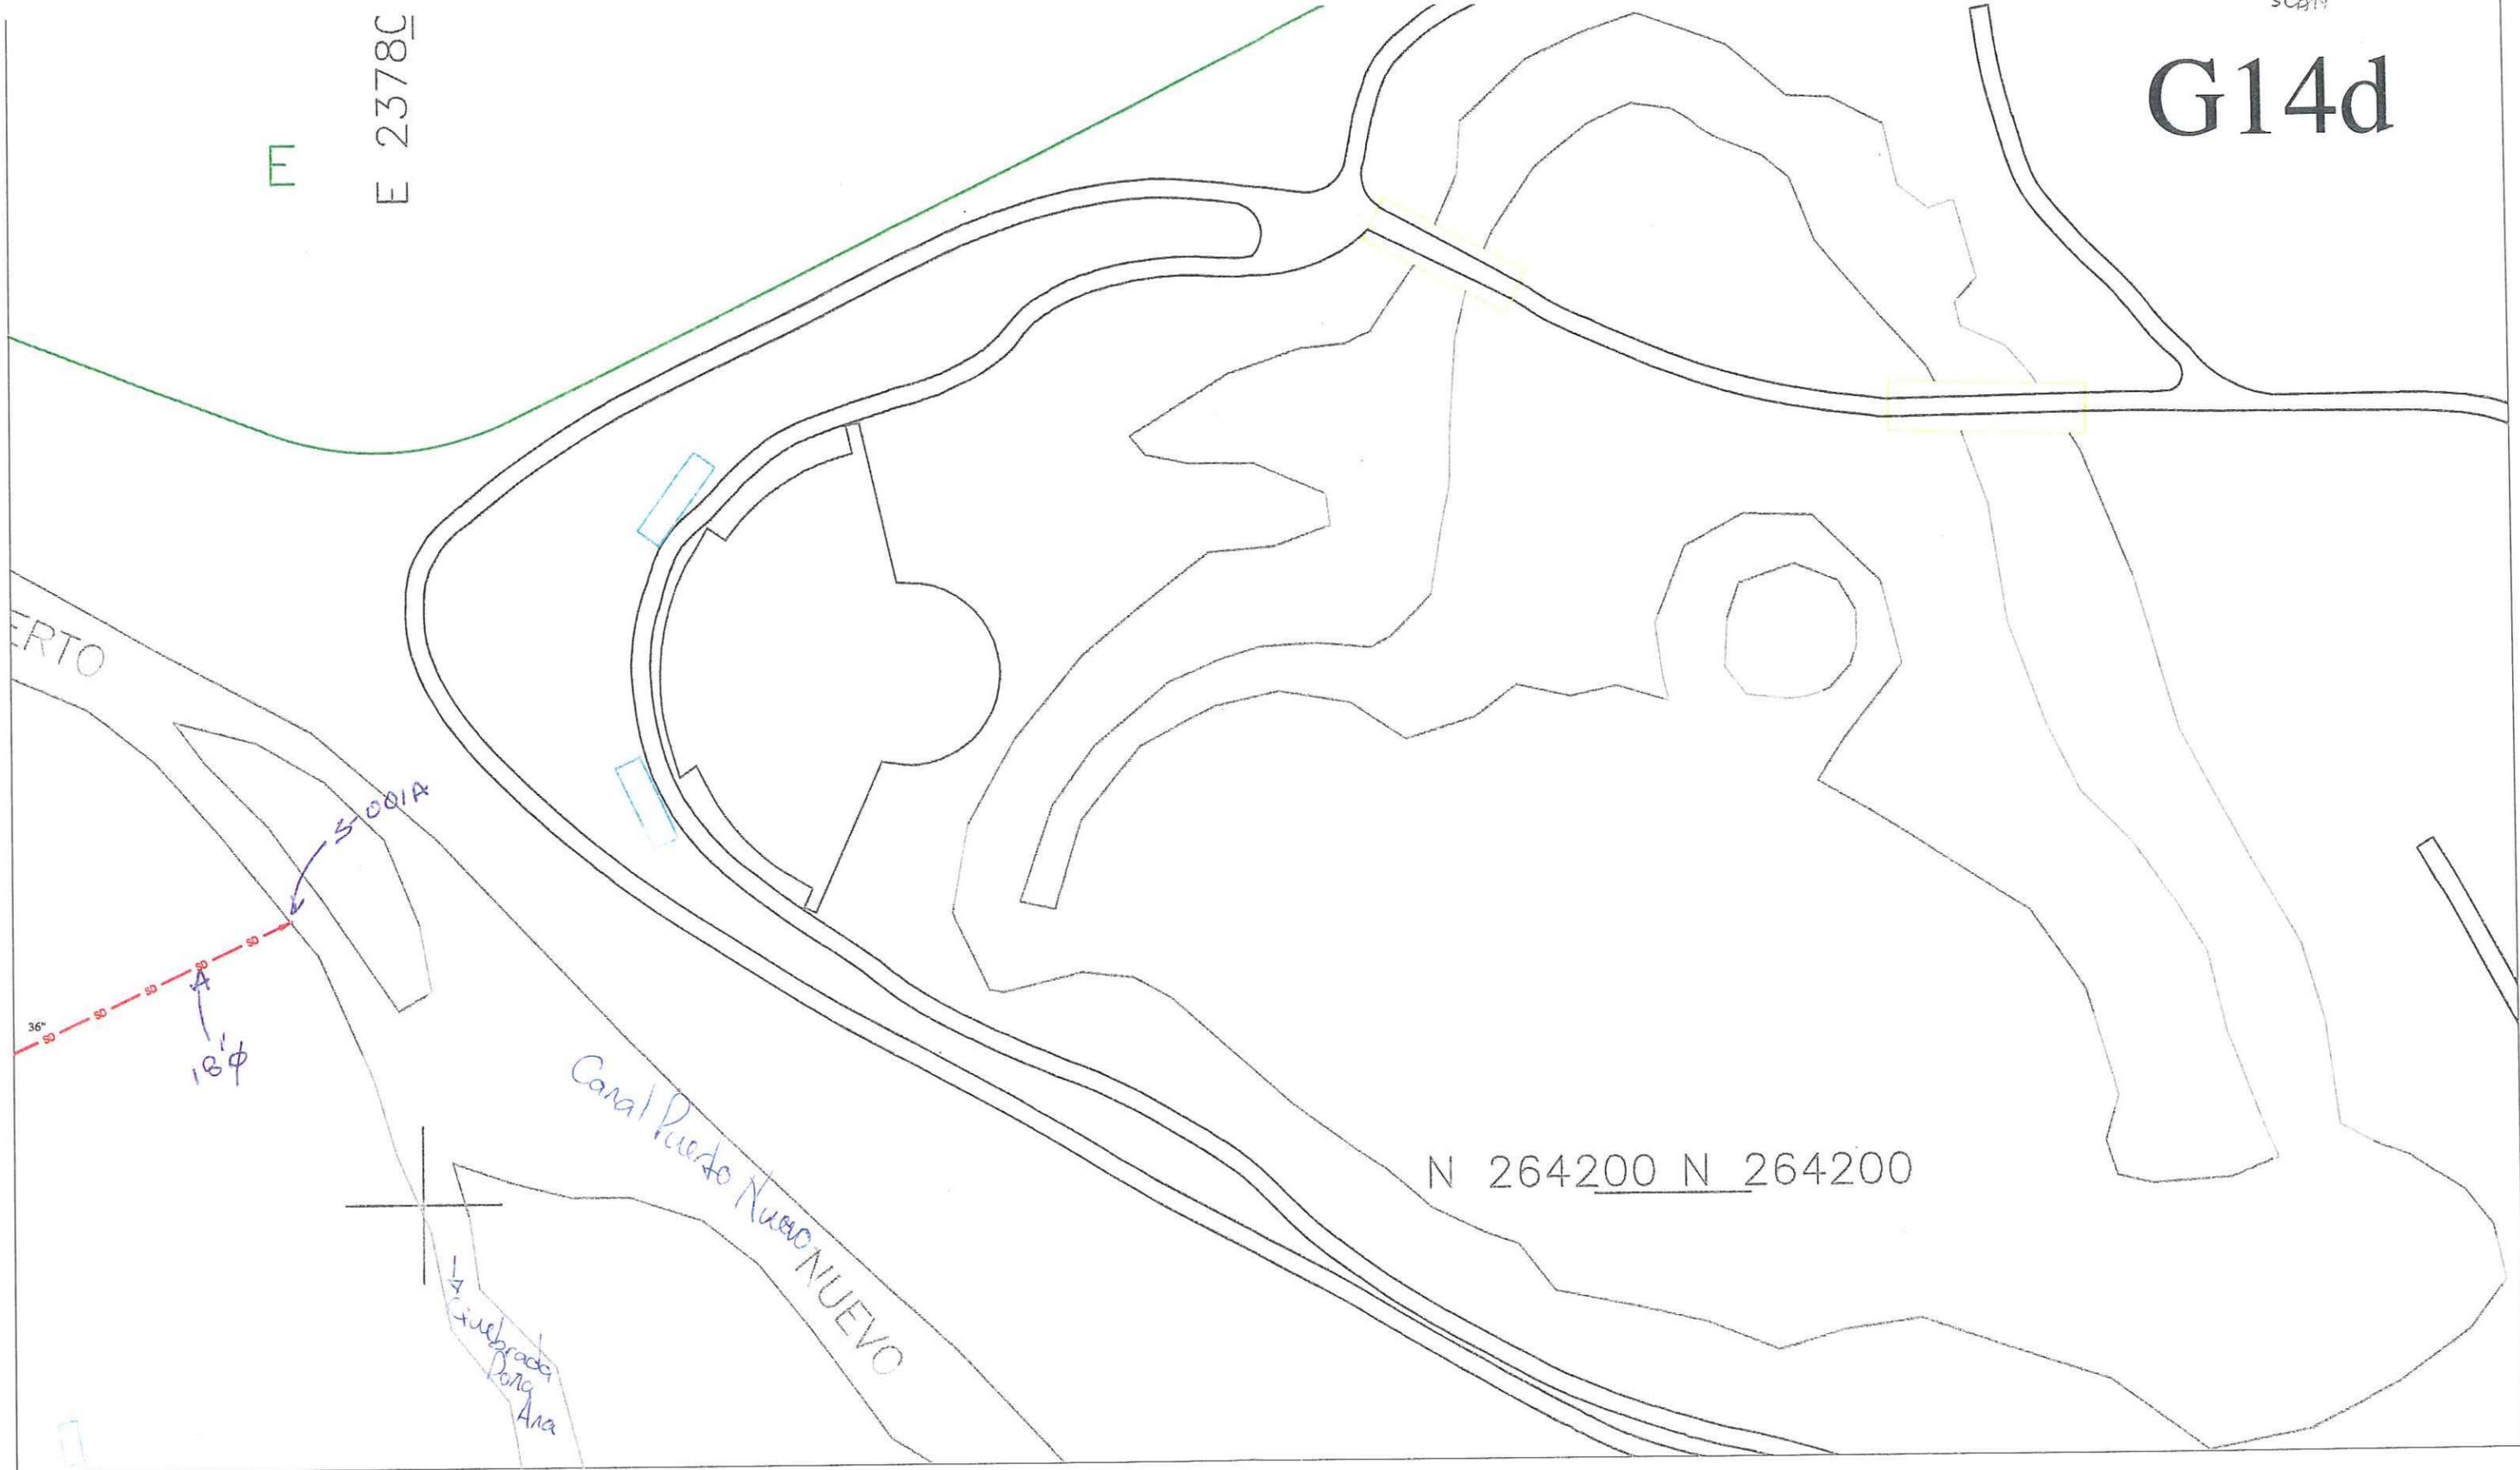
DISTRITO/REGION	CUADRICULA	ESTRUCTURA NO.	BARRIO
<u>12</u>	<u>G14d</u>	<u>3-001A</u>	<u>PUERTO NUEVO</u>

- ROTO
 COLAPSADO
 BAJO NIVEL FREATICO

- OBSTRUIDA
 P. OBSTRUIDA

TENIA UNA DESCARGA CONSTANTE POSIBLE DESCARGA SANITARIA.

LIMPIEZA, DESTAPAR

SE REQUIERE SEGUNDA VISITA

SE DEBE VERIFICAR SI HAY DESCARGAS SANITARIA DE SER ASI SE DEBE REALIZAR TRABAJOS PARA SEPARAR SISTEMAS.

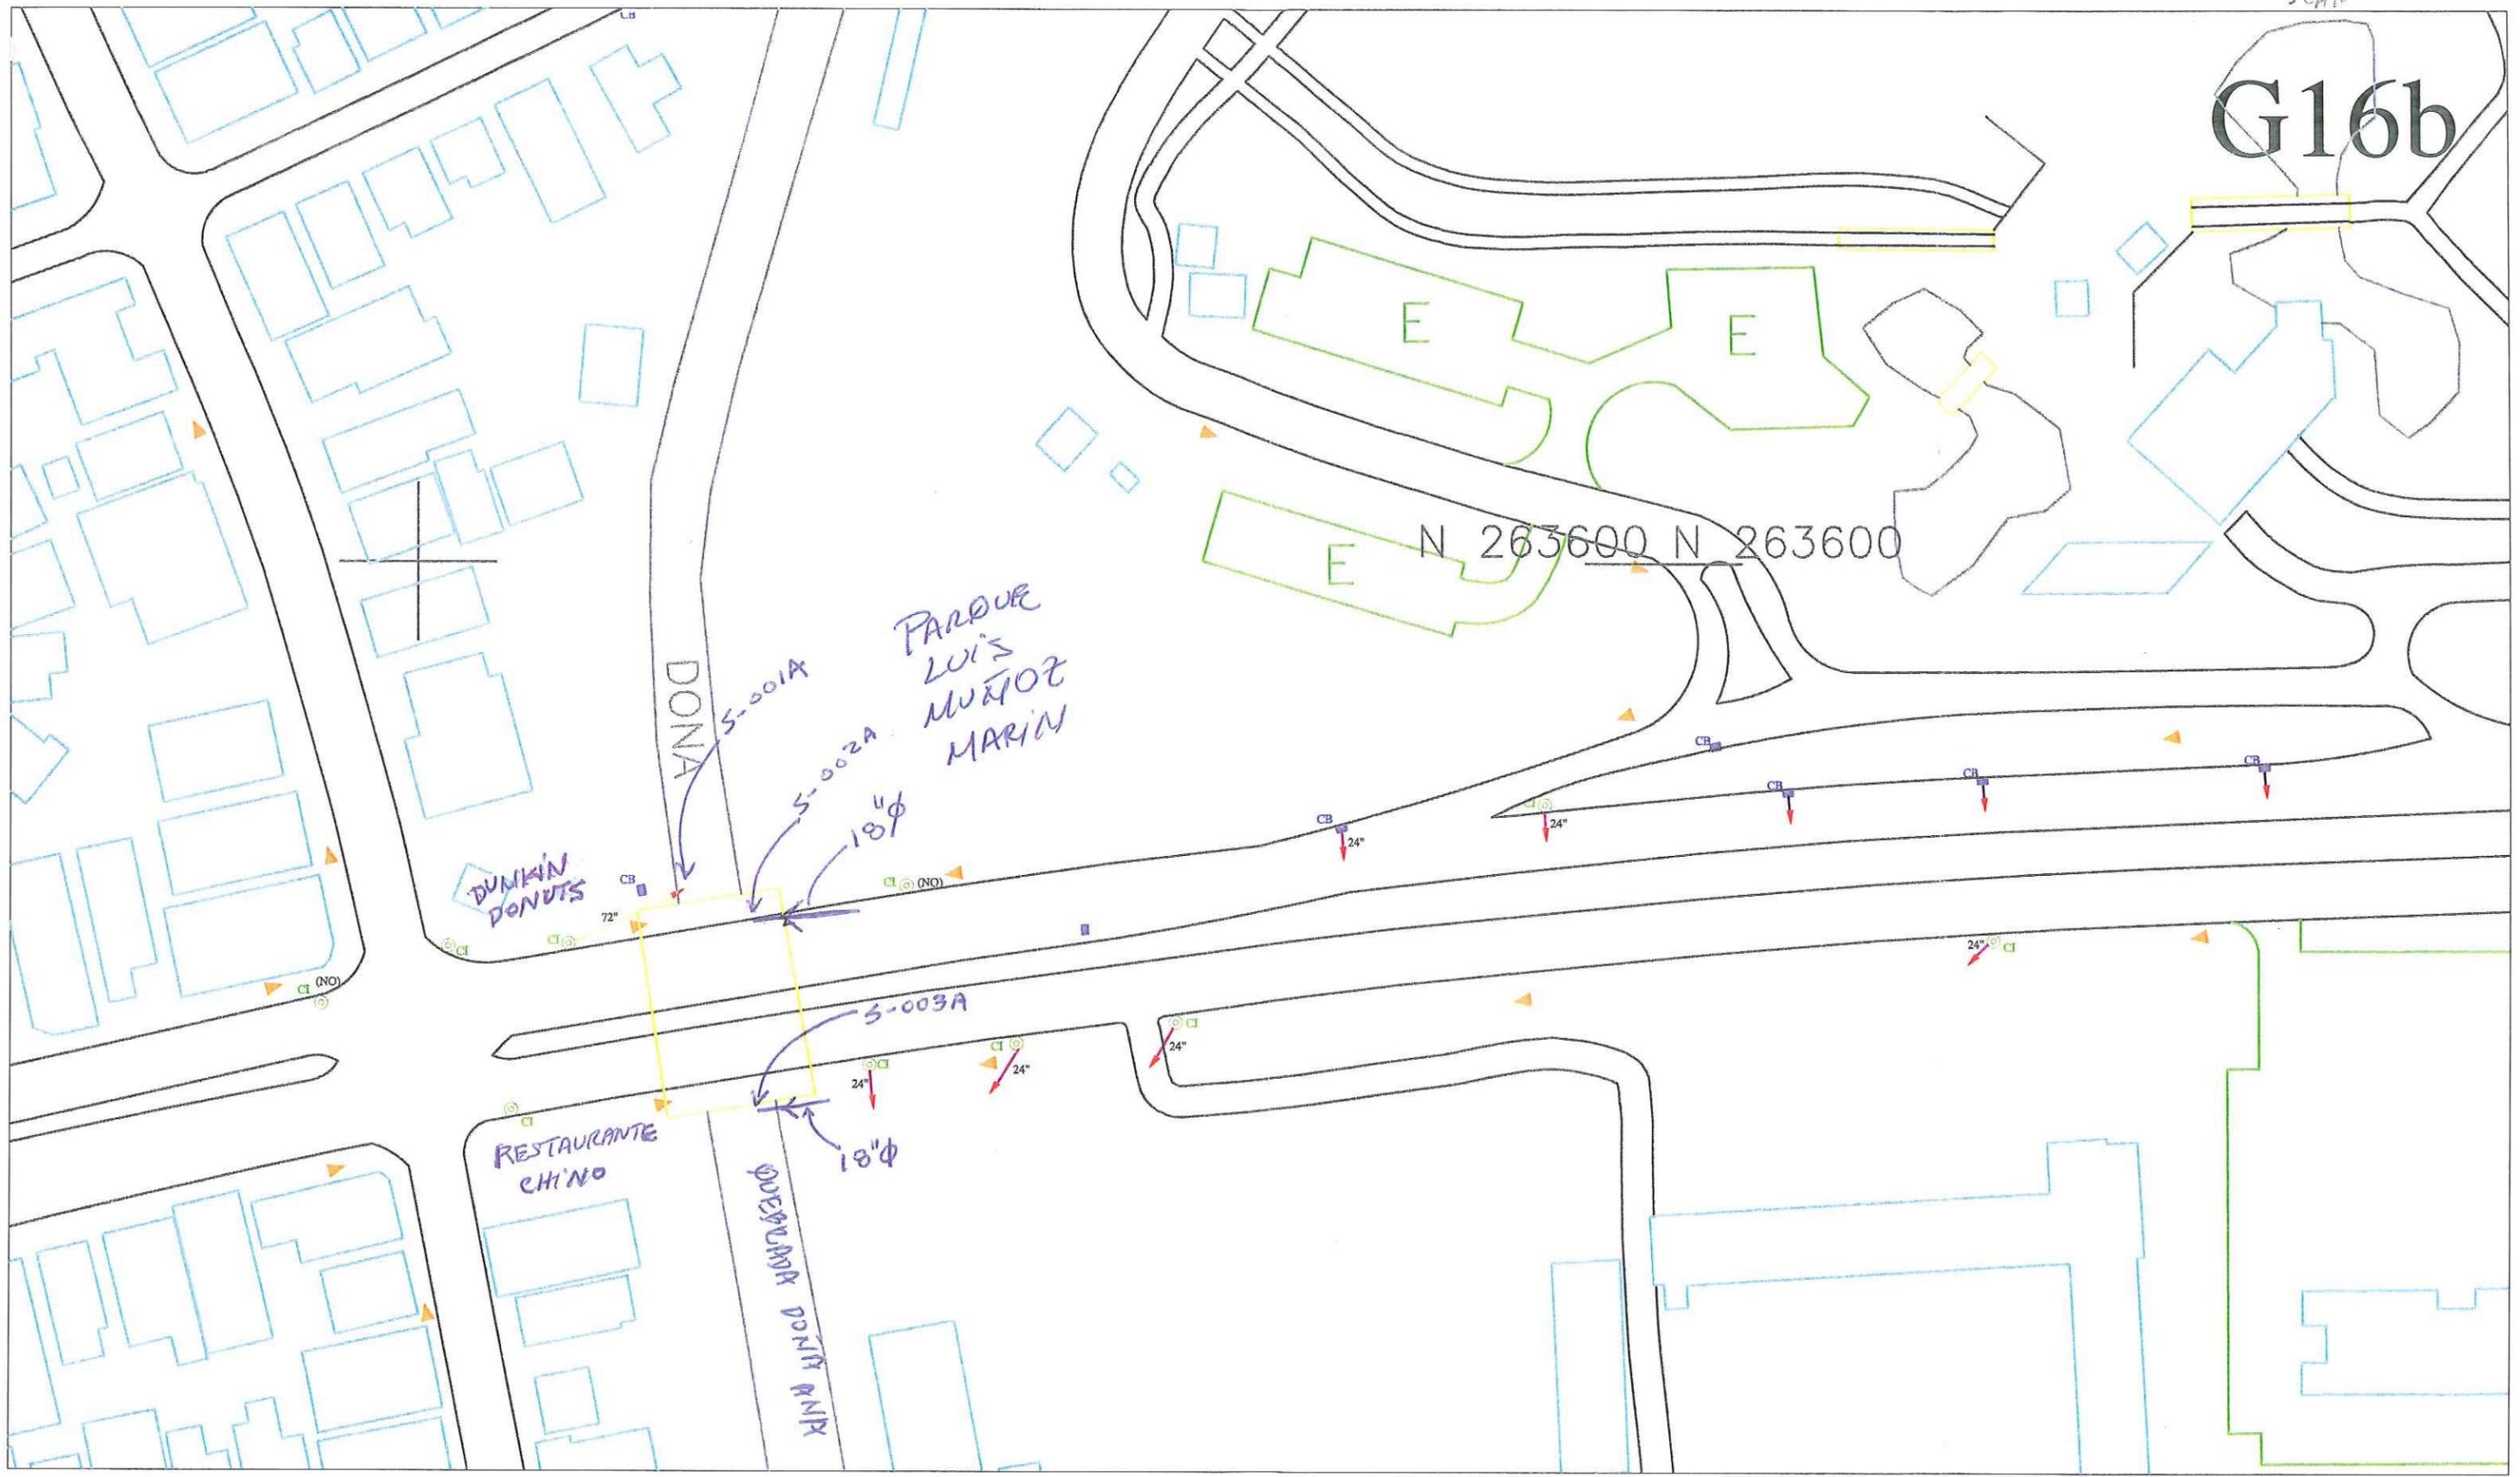
G16b

APARENTE TENER DESCARGAS SANITARIA

ESTA ESTRUCTURA NO ESTA EN LOS PLANOS DEL MUNICIPIO

- PRIMERA VISITA LIMPIEZA, DESTAPAR
 SEGUNDA VISITA SE REQUIERE SEGUNDA VISITA

HAY QUE VERIFICAR LAS POSIBLES DESCARGAS SANITARIA
DE SER ASC. HAY QUE SEPARAR SISTEMAS.
